# Rapport PIBI - HODENT

## Diagnostic Protection Incendie

Année 2022

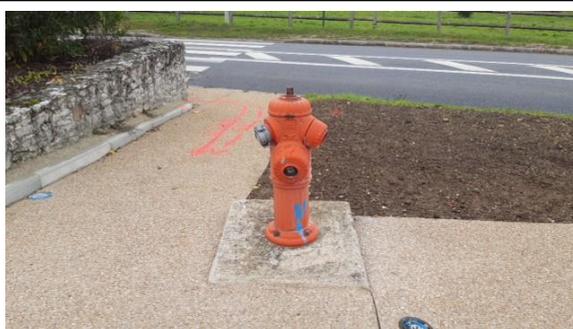
**Commune** Hodent  
**Adresse** rue des Sorbiers

**Pression statique** 6.2bars

**Pression dynamique** 3.5bars

**CONFORMITE HYDRAULIQUE :** **oui**

<b>Numérotation : A remplacer</b>	<b>Volant : Bon état</b>
<b>Signalisation BI :</b>	<b>Carré : Bon état</b>
<b>Ensemble de Manœuvre : Bon état</b>	<b>Purge : Bon état</b>
<b>Capot : Bon état</b>	<b>Couvercle : Bon état</b>
<b>Bouchon(s) 65mm : Bon état</b>	<b>Bouchon(s) 100mm : Bon état</b>
<b>Raccord 65mm : Bon état</b>	<b>Raccord 100mm : Bon état</b>
<b>Poteau à rehausser : Non</b>	<b>Végétation Gênante : Non</b>

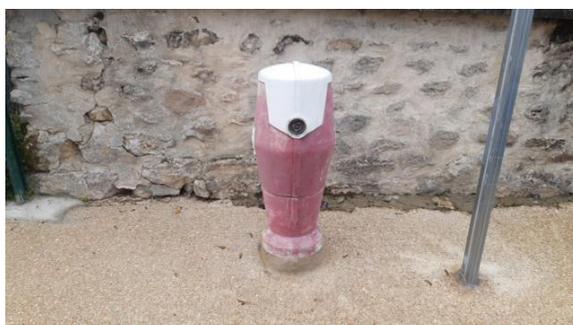
**Commune** Hodent  
**Adresse** rue des Sorbiers

**Pression statique** 6.2bars

**Pression dynamique** 3.5bars

**CONFORMITE HYDRAULIQUE :** **oui**

<b>Numérotation : A remplacer</b>	<b>Volant : Bon état</b>
<b>Signalisation BI :</b>	<b>Carré : Bon état</b>
<b>Ensemble de Manœuvre : Bon état</b>	<b>Purge : Bon état</b>
<b>Capot : Bon état</b>	<b>Couvercle : Bon état</b>
<b>Bouchon(s) 65mm : Bon état</b>	<b>Bouchon(s) 100mm : Bon état</b>
<b>Raccord 65mm : Bon état</b>	<b>Raccord 100mm : Bon état</b>
<b>Poteau à rehausser : Non</b>	<b>Végétation Gênante : Non</b>

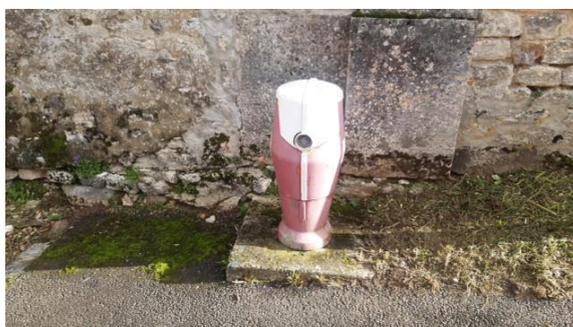
**Commune** Hodent  
**Adresse** Grande Rue

**Pression statique** 4.5bars

**Pression dynamique** 1.8bars

**CONFORMITE HYDRAULIQUE :** **oui**

<b>Numérotation : A remplacer</b>	<b>Volant : Bon état</b>
<b>Signalisation BI :</b>	<b>Carré : Bon état</b>
<b>Ensemble de Manœuvre : Bon état</b>	<b>Purge : Bon état</b>
<b>Capot : Bon état</b>	<b>Couvercle : Bon état</b>
<b>Bouchon(s) 65mm : Bon état</b>	<b>Bouchon(s) 100mm : Bon état</b>
<b>Raccord 65mm : Bon état</b>	<b>Raccord 100mm : Bon état</b>
<b>Poteau à rehausser : Non</b>	<b>Végétation Gênante : Non</b>

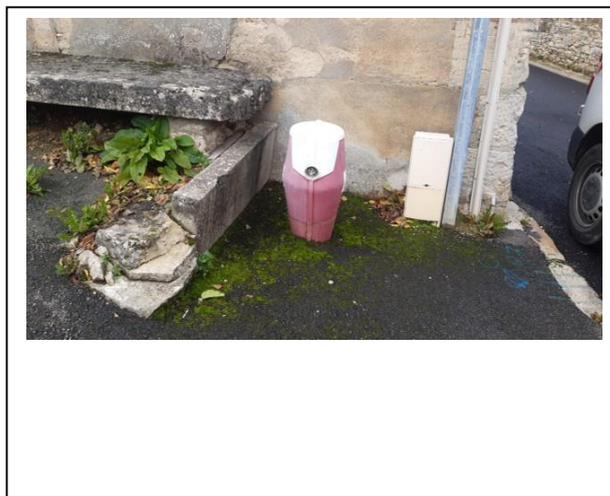
**Commune** Hodent  
**Adresse** rue de la Clé des Champs

**Pression statique** 3bars

**Pression dynamique** 1.2bars  
(PI/ BI de 100mm 60m<sup>3</sup>/h)

**CONFORMITE HYDRAULIQUE :** **oui**

<b>Numérotation : A remplacer</b>	<b>Volant : Bon état</b>
<b>Signalisation BI :</b>	<b>Carré : Bon état</b>
<b>Ensemble de Manœuvre : Bon état</b>	<b>Purge : Bon état</b>
<b>Capot : Bon état</b>	<b>Couvercle : Bon état</b>
<b>Bouchon(s) 65mm : Bon état</b>	<b>Bouchon(s) 100mm : Bon état</b>
<b>Raccord 65mm : Bon état</b>	<b>Raccord 100mm : Bon état</b>
<b>Poteau à rehausser : Non</b>	<b>Végétation Gênante : Non</b>

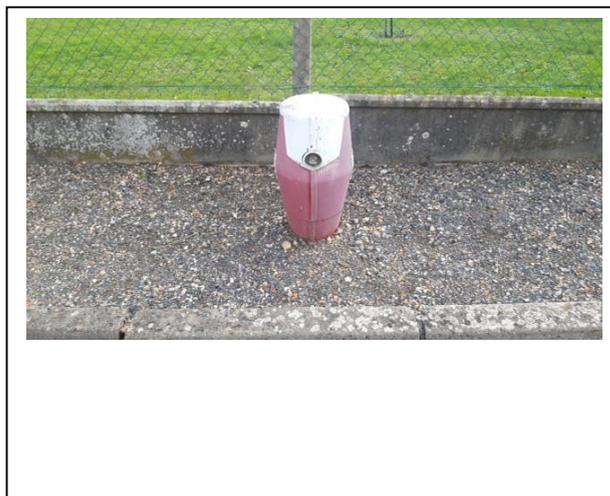
**Commune** Hodent  
**Adresse** rue de la Clé des Champs

**Pression statique** 2.8bars

**Pression dynamique** 1.2bars

**CONFORMITE HYDRAULIQUE :** **oui**

<b>Numérotation : A remplacer</b>	<b>Volant : Bon état</b>
<b>Signalisation BI :</b>	<b>Carré : Bon état</b>
<b>Ensemble de Manœuvre : Bon état</b>	<b>Purge : Bon état</b>
<b>Capot : Bon état</b>	<b>Couvercle : Bon état</b>
<b>Bouchon(s) 65mm : Bon état</b>	<b>Bouchon(s) 100mm : Bon état</b>
<b>Raccord 65mm : Bon état</b>	<b>Raccord 100mm : Bon état</b>
<b>Poteau à rehausser : Non</b>	<b>Végétation Gênante : Non</b>

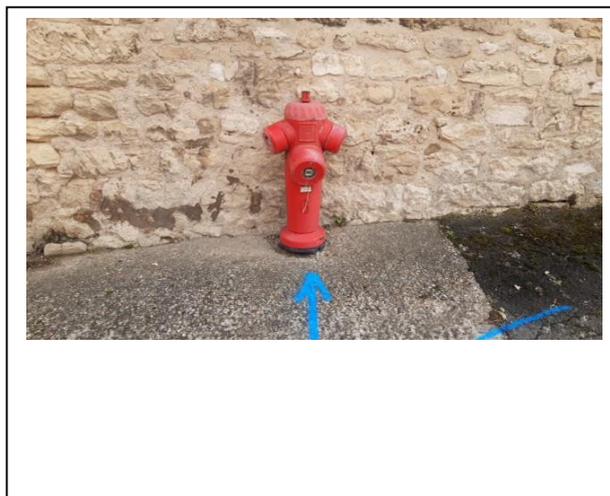
**Commune** Hodent  
**Adresse** rue du Vieux Moulin

**Pression statique** 7bars

**Pression dynamique** 3.5bars  
(PI/ BI de 100mm 60m<sup>3</sup>/h)

**CONFORMITE HYDRAULIQUE :** **oui**

<b>Numérotation : A remplacer</b>	<b>Volant : Bon état</b>
<b>Signalisation BI :</b>	<b>Carré : Bon état</b>
<b>Ensemble de Manœuvre : Bon état</b>	<b>Purge : Bon état</b>
<b>Capot : Bon état</b>	<b>Couvercle : Bon état</b>
<b>Bouchon(s) 65mm : Bon état</b>	<b>Bouchon(s) 100mm : Bon état</b>
<b>Raccord 65mm : Bon état</b>	<b>Raccord 100mm : Bon état</b>
<b>Poteau à rehausser : Non</b>	<b>Végétation Gênante : Non</b>

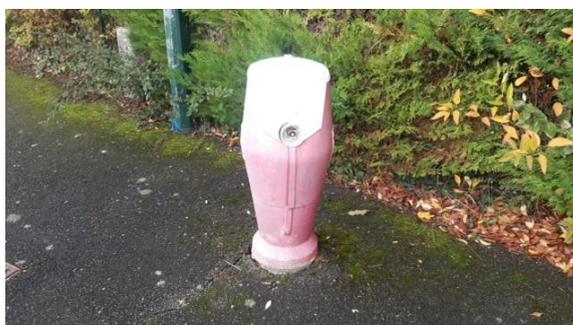
**Commune** Hodent  
**Adresse** rue de l'Orée du Bois

**Pression statique** 2.7bars

**Pression dynamique** 1bars

**CONFORMITE HYDRAULIQUE :** **oui**

<b>Numérotation : A remplacer</b>	<b>Volant : Bon état</b>
<b>Signalisation BI :</b>	<b>Carré : Bon état</b>
<b>Ensemble de Manœuvre : Bon état</b>	<b>Purge : Bon état</b>
<b>Capot : Bon état</b>	<b>Couvercle : Bon état</b>
<b>Bouchon(s) 65mm : Bon état</b>	<b>Bouchon(s) 100mm : Bon état</b>
<b>Raccord 65mm : Bon état</b>	<b>Raccord 100mm : Bon état</b>
<b>Poteau à rehausser : Non</b>	<b>Végétation Gênante : Non</b>

commande de vidange à remplacer
